招贤矿业公司 3 月份材料巡查通报（第 20210302 期）

二〇二一年三月十日

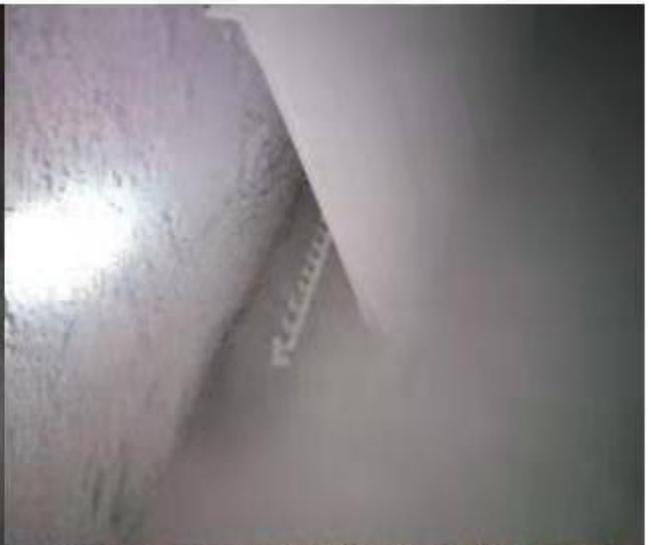
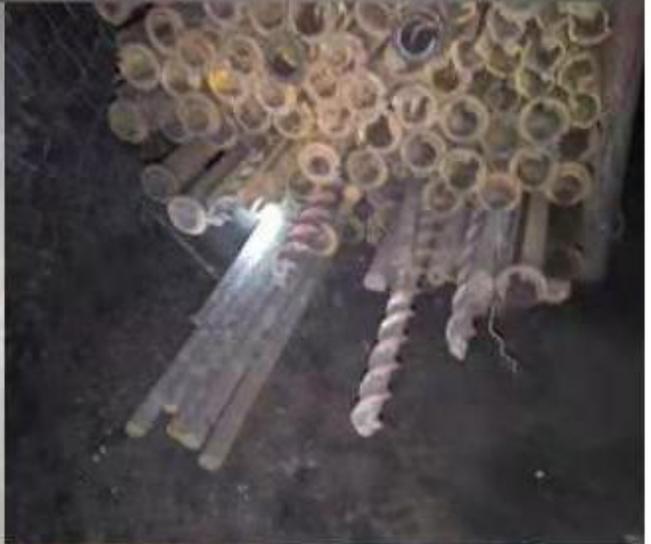
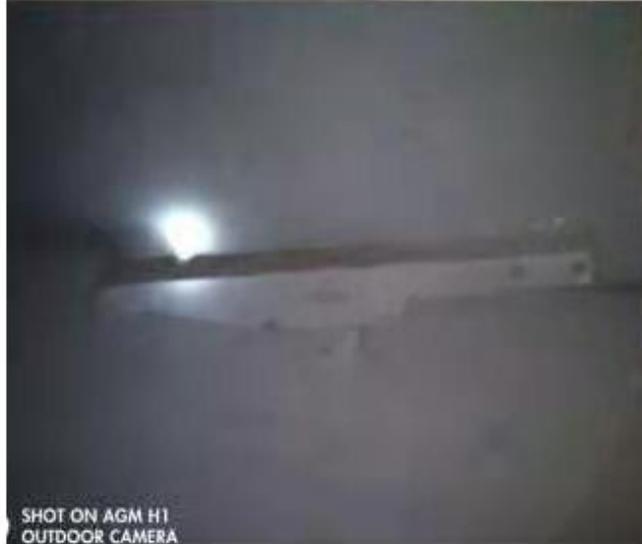
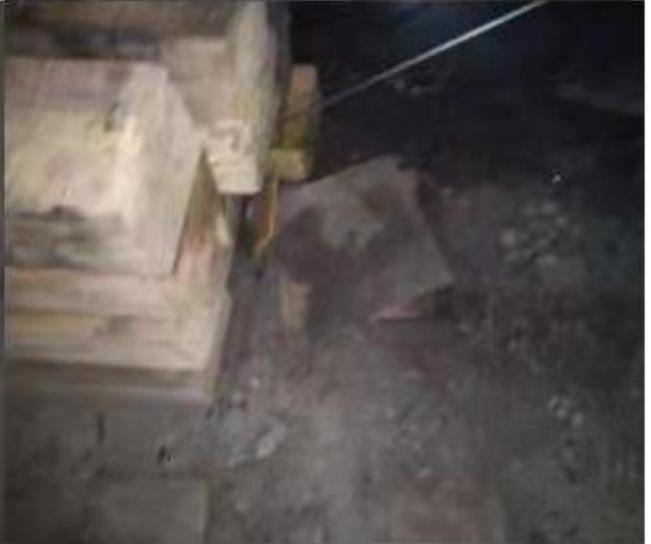
附典型材料浪费曝光

材料浪费图片曝光:
