招贤矿业公司 3 月份材料巡查通报（第 20210302 期）

二〇二一年三月十日

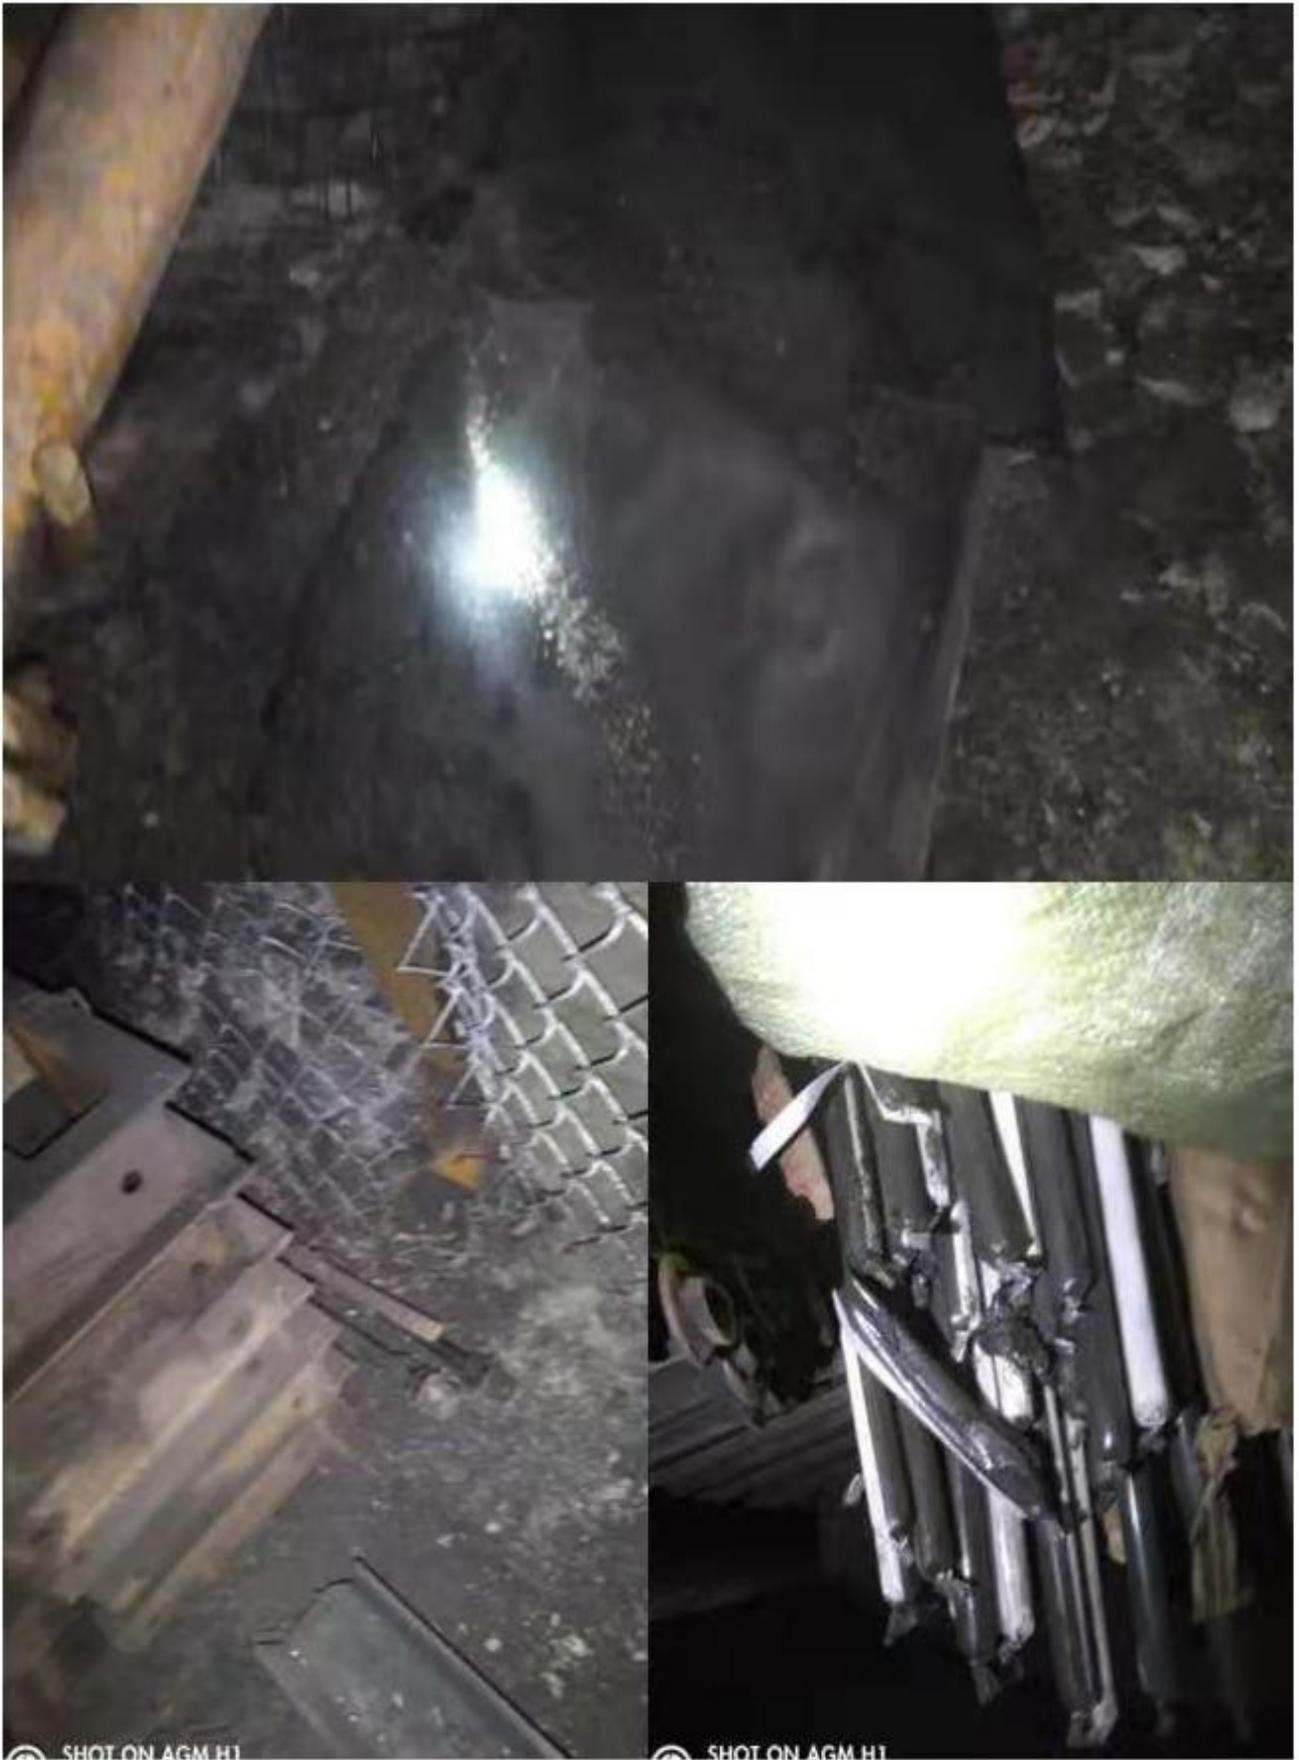
材料浪费图片曝光:

序号	责任单位	巡查时间	巡查地点及存在问题	整改期限	责任人	巡查人	扣款合计（元）
1	综掘部	03.10	1304 机巷皮带机头处，顶板留有几跟起吊链条，须及时回收。	2	徐现堂	邢立召	0
2		03.10	1304 机巷皮带机头处，三根大皮带杠杆随意丢放，其中一根被埋。两根小皮带机杠杆随意丢弃。	2	徐现堂	邢立召	0
3		03.10	1304 机巷皮带机头处半袋水泥随地放置。	1	徐现堂	邢立召	0
4		03.10	+980m 回风巷外段，一根 2.5m 风锤钎子，一根皮带机杠杆，一根四分钢管，一个小电缆排勾，一个无极绳压绳轮组，一个电缆勾（在轨道边）。	2	徐现堂	邢立召	200
5		03.10	1302 机巷 142 号帮部锚杆处悬挂一根新锚杆（已弯曲变形）。	1	杨彪	邢立召	50
6		03.10	1302 机巷道木摆放处三块锚索托盘一块锚杆托盘随意丢弃。	1	杨彪	邢立召	160
7		03.10	1302 风巷里段 f14 测点牌板处一根锚杆随意丢弃。	1	赵先坤	邢立召	50
8		03.10	1302 风巷里段材料架上锚杆、管缝锚杆、麻花钻杆混放。	1	赵先坤	邢立召	100
9		03.10	1302 风巷里段锚固剂堆放处，锚固剂箱破损，几根锚固剂已破损。	1	赵先坤	邢立召	50
11	通防部	03.10	1302 机巷 138#管路处，有一堆信号线随意堆放。	1	陈诚	邢立召	100
12		03.10	1302 机巷随地摆放一节已裁剪的风筒（通防部落实）。		郑超	邢立召	0
13	掘进部	03.10	1303 风巷口油脂堆放点地面有漏出油脂。（已通报问题）	2	邵守平	徐涛	200
14		03.10	1303 风巷料场黄沙上堆放 10 袋水泥其中两袋已板结。	2	邵守平	徐涛	100
